# **Schwachpunkt Nagelplatten-Dachkonstruktion**

OBR Dipl.-Ing. Jan Helm

Der Lehrgangsteilnehmer kennt  
die besondere Problematik  
sowie die Risiken moderner  
Nagelplatten -  
Dachkonstruktionen.

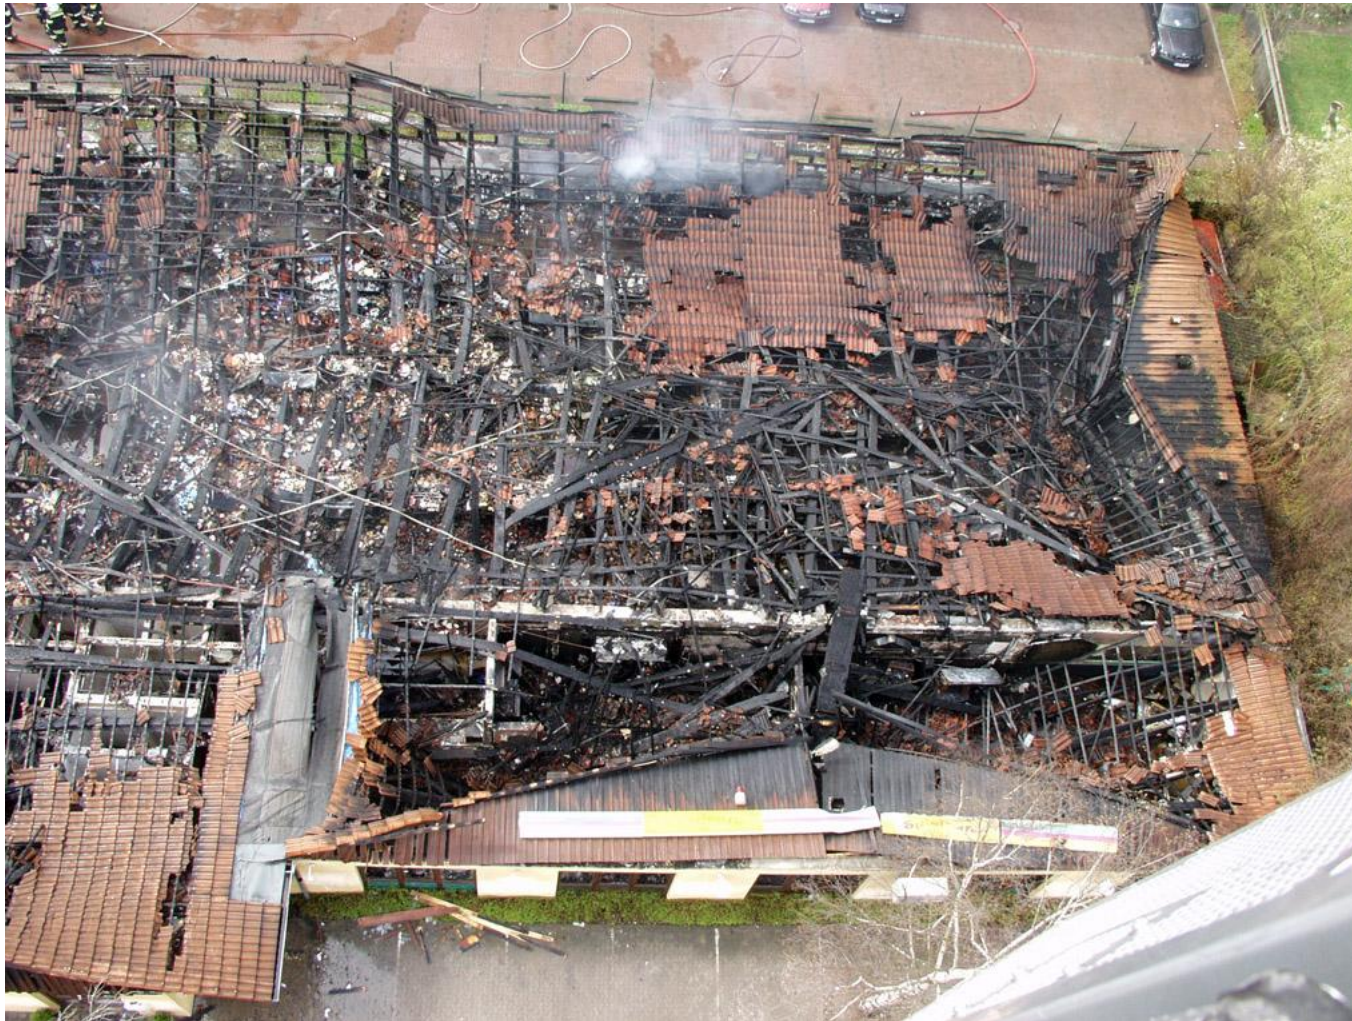
# Nachher: Einsturz (Hannover, Lidl)

Samstag,  
09.04.2005

11:36  
Notruf Lidl

11:41  
Eintreffen FW  
Markt geräumt

11:48  
Vollbrand

ca. 11:53  
Einsturz

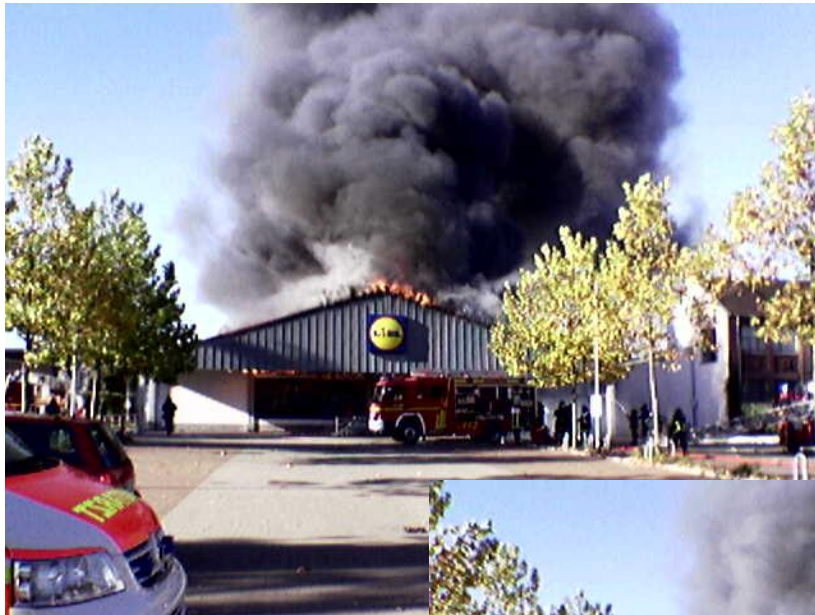
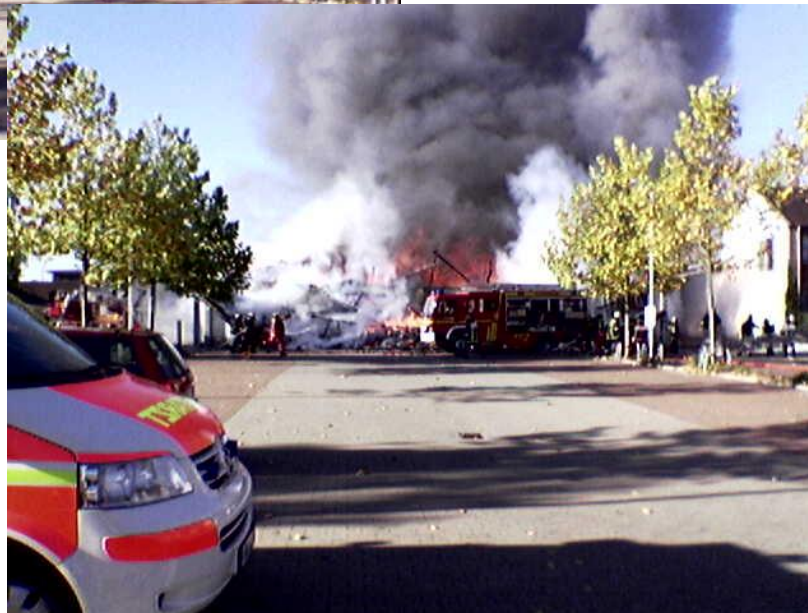
# Nachher: Einsturz (Krefeld, Lidl)

Sonntag, 30.10.2005

13:44 Notruf

13:49 Eintreffen FW,  
Brand in der  
Warenannahme

13:55 freie Sicht im  
Verkaufsraum,  
2 C-Rohre im  
Innenangriff

14:01 Einsturz,  
HLF beschädigt

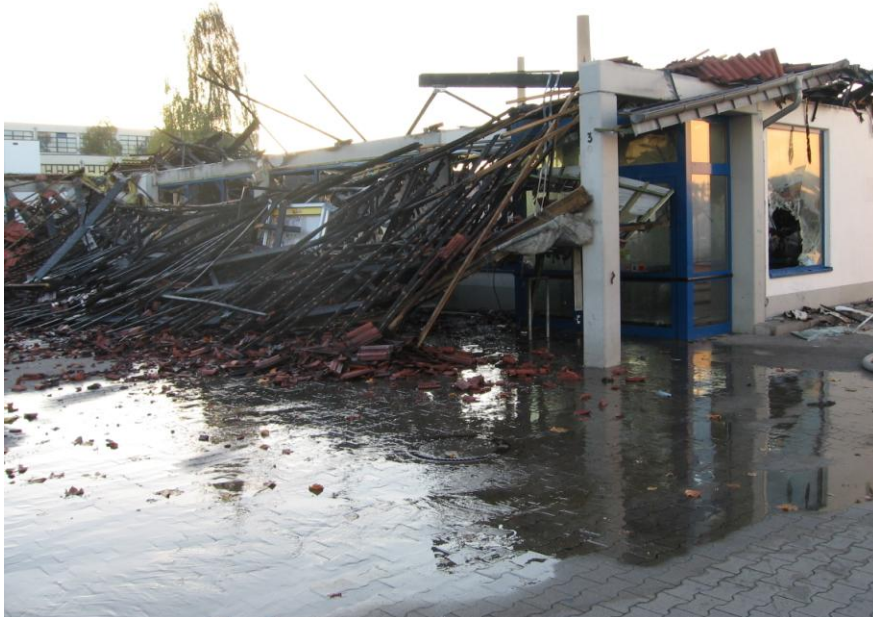
Innenangriff von vorne in den Verkaufsraum hat sehr lange gedauert da die Scheibe (siehe Foto) nicht so schnell eingeschlagen werden konnte.

ATr war ca. 2 m im Gebäude bei der Durchzündung, Rückzug war gerade noch möglich.

Foto:  
Zugangsöffnung des Angriffstrupps,  
Feuerwehr Krefeld

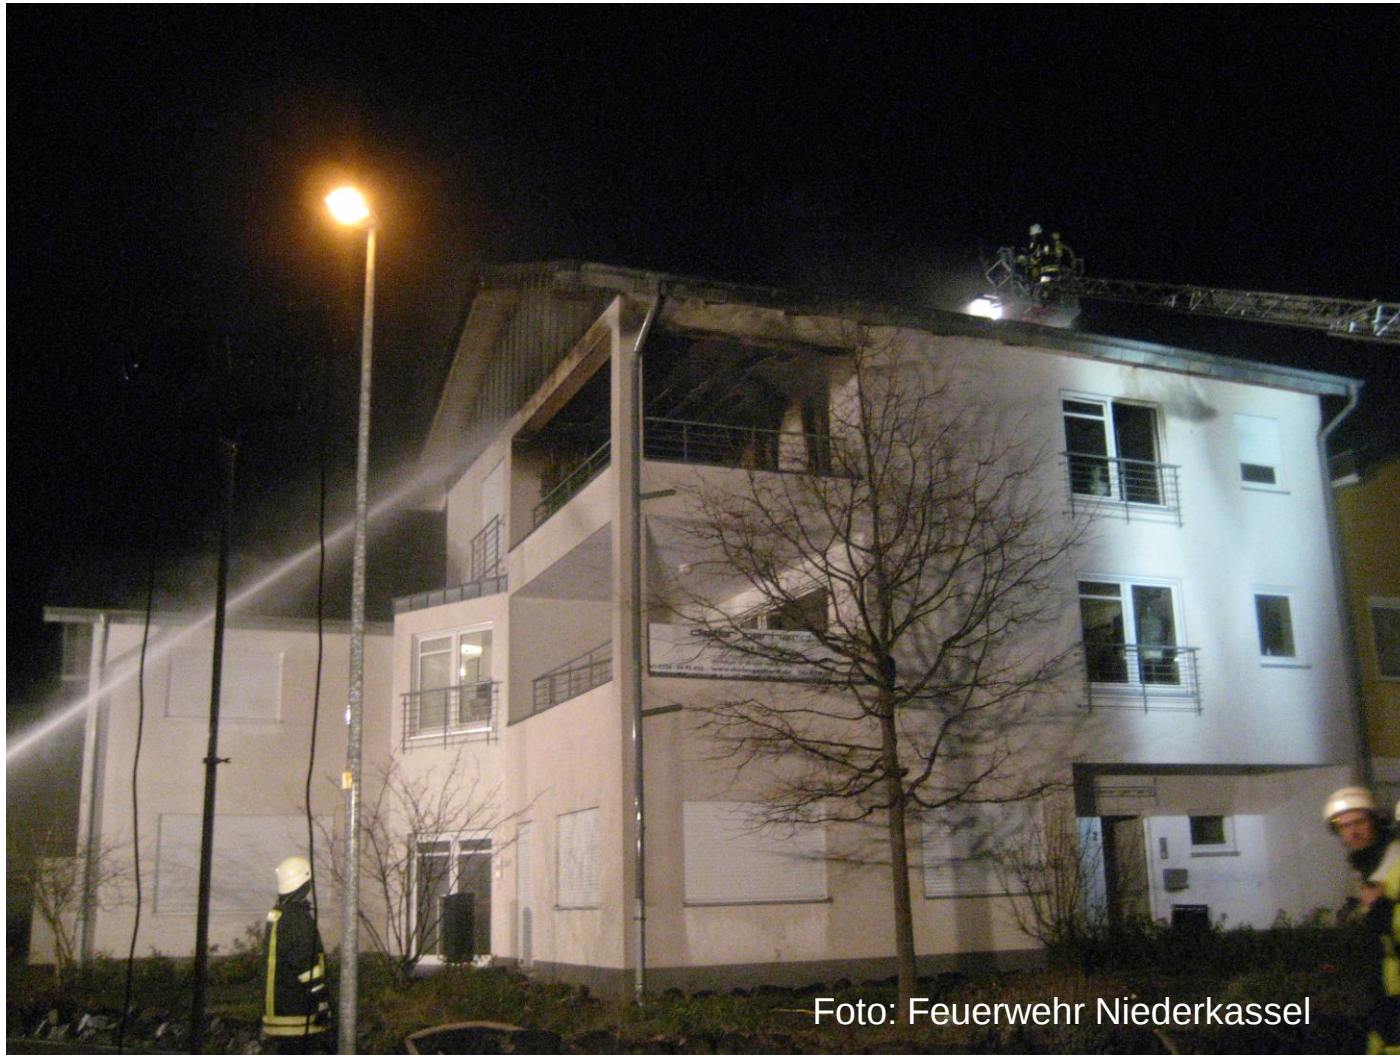
# Privates Wohnhaus, massiv gebaut

Niederkassel,  
27.01.2007

Zimmerbrand  
2. OG

Brennt  
Waschmaschine

Rasante  
Brandausbreitung  
im Dach

Teileinsturz  
einzelner Träger

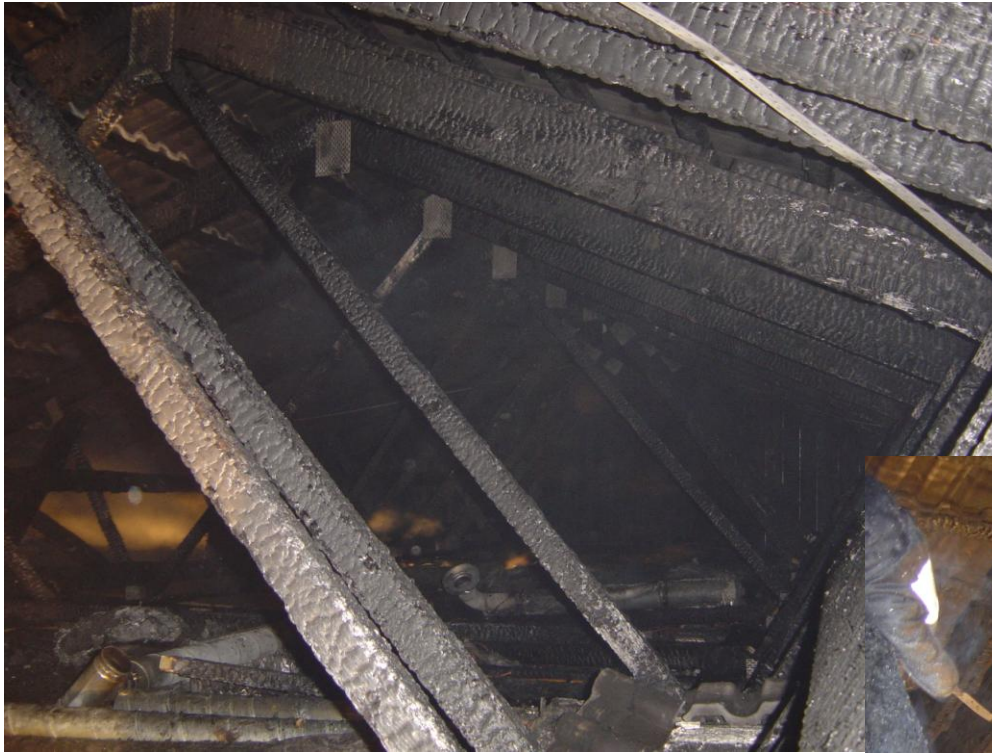
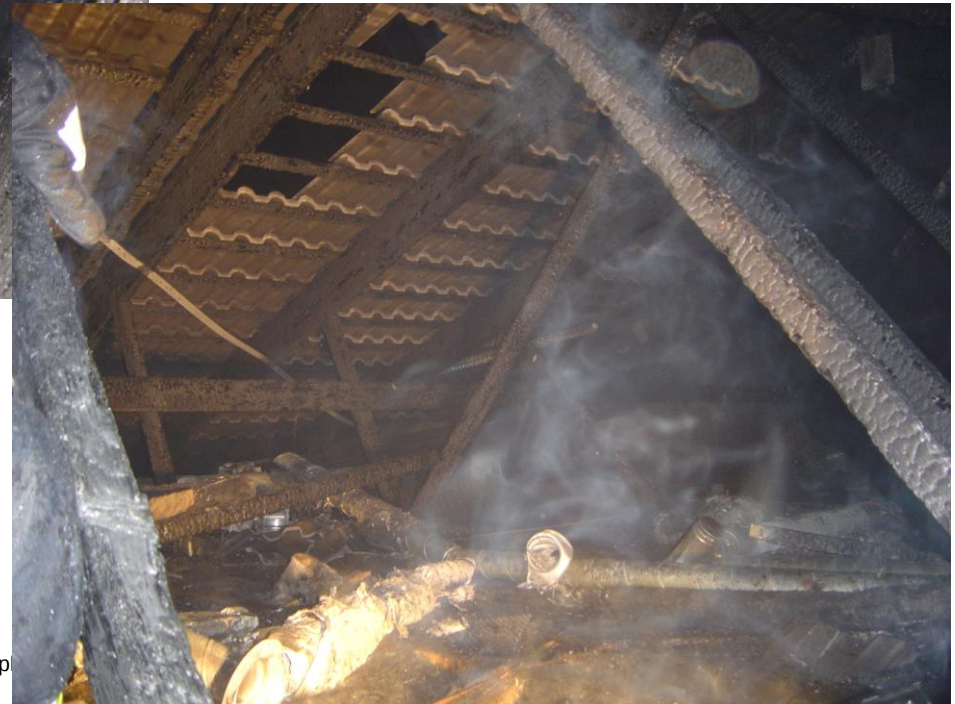
# Nagelplatten-Dachkonstruktion

FW durch Zufall frühzeitig auf  
Dachkonstruktion hingewiesen

Dachlatten durch DL nicht  
beschädigt

Massiver Außenangriff

Innenangriff aus sicherer  
Deckung heraus
